REVITALISIERUNG DER GASOMETER C + D – ENDAUSBAU UND GESAMTFERTIGSTELLUNG

Dipl.-Ing. Martin Schilling

REFURBISHING GASOMETERS C + D FINAL DEVELOPMENT PHASE – OVERALL COMPLETION

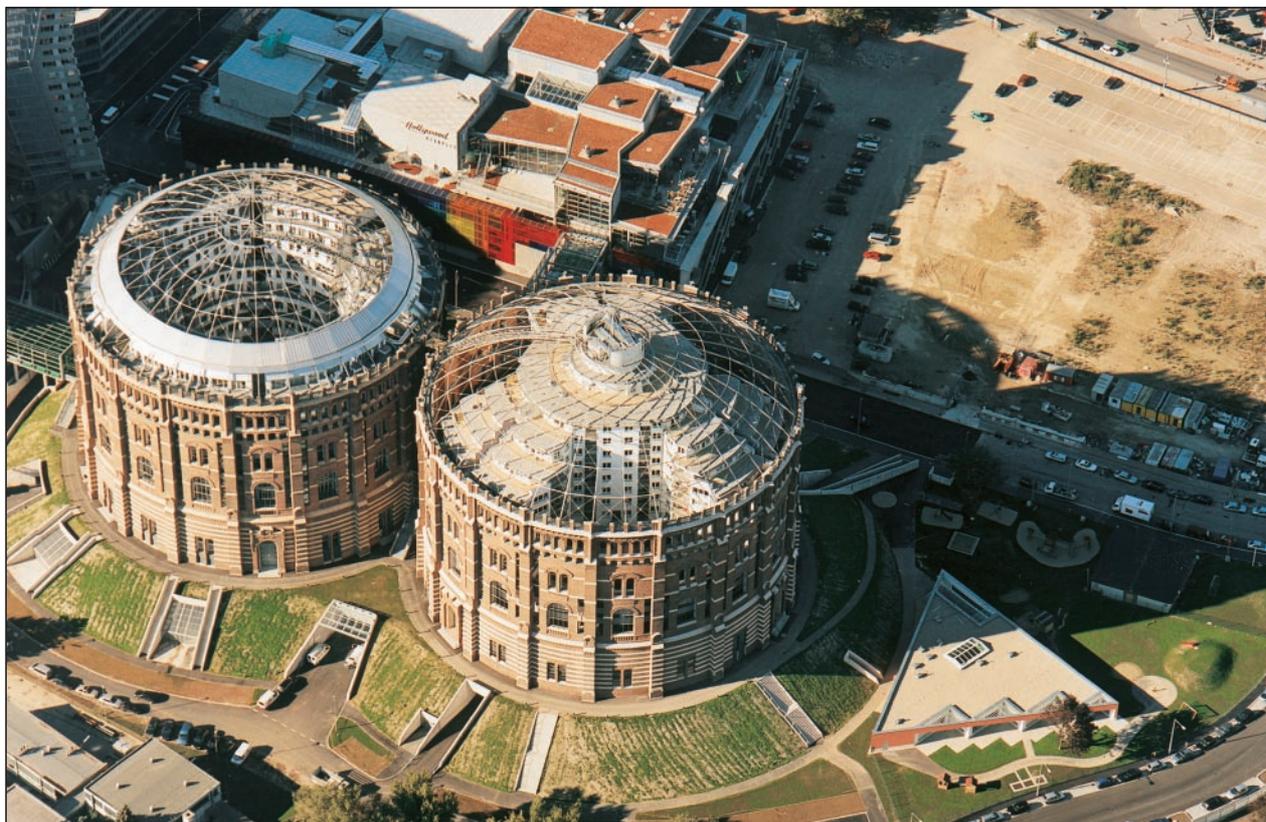
Gesamtansicht Gasometer C + D mit Kindertagesheim vom Sommer 2001

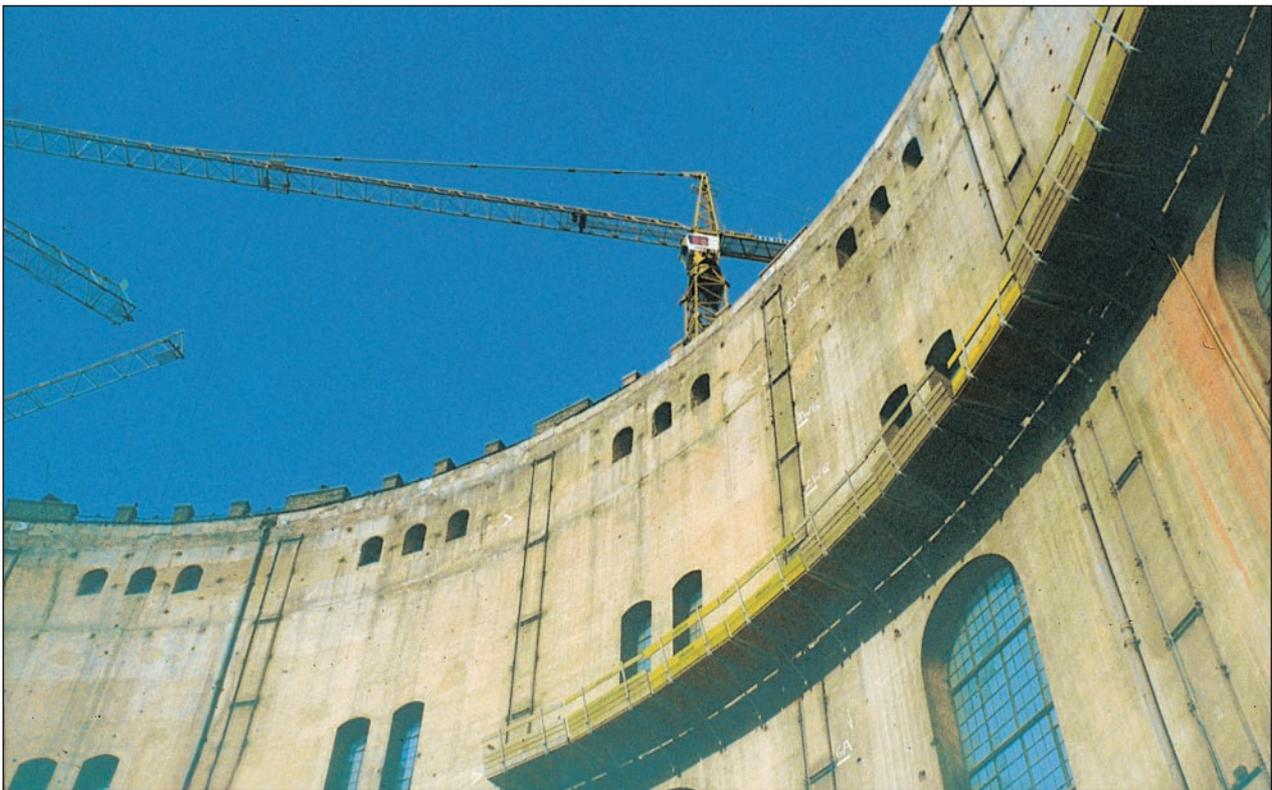
Faltbühnen-Arbeitsgerüst für die Versteifungsringe

Bevor jedoch mit den Schneidarbeiten der Schlitz und der Rund- und Kreisbogenfenster begonnen werden konnte, mussten in drei Ebenen Aussteifungsringe betoniert werden. Hierzu wurden mit Felsanker-Spreizeinheiten Faltbühnen an der Gasometer-Innenhülle befestigt, die als Arbeitsgerüst dienen. Von diesen Gerüsten aus wurde auf eine Tiefe von ca. 35 bis 50 cm mit einer Wandsäge ein rundumlaufender Schlitz geschnitten, der nach statisch vorgegebenen Abschnitten abgebrochen wurde. Darauf folgend konnten die Verbundanker gebohrt und geklebt werden, die durch einen querliegenden Bewehrungsstab in einer Ösenmutter am Ankerkopf in den Bewehrungskorb des Aussteifungsriegels mit eingebunden wurden. Daraufhin konnten abschnittsweise die Aussteifungskonstruktionen betoniert werden. Nachdem etwa ein Drittel des Ringes in einer Ebene fertig war, konnte unterhalb mit den Schneidarbeiten der Schlitz begonnen werden. Der erste Aussteifungshorizont lag etwa in der Hälfte

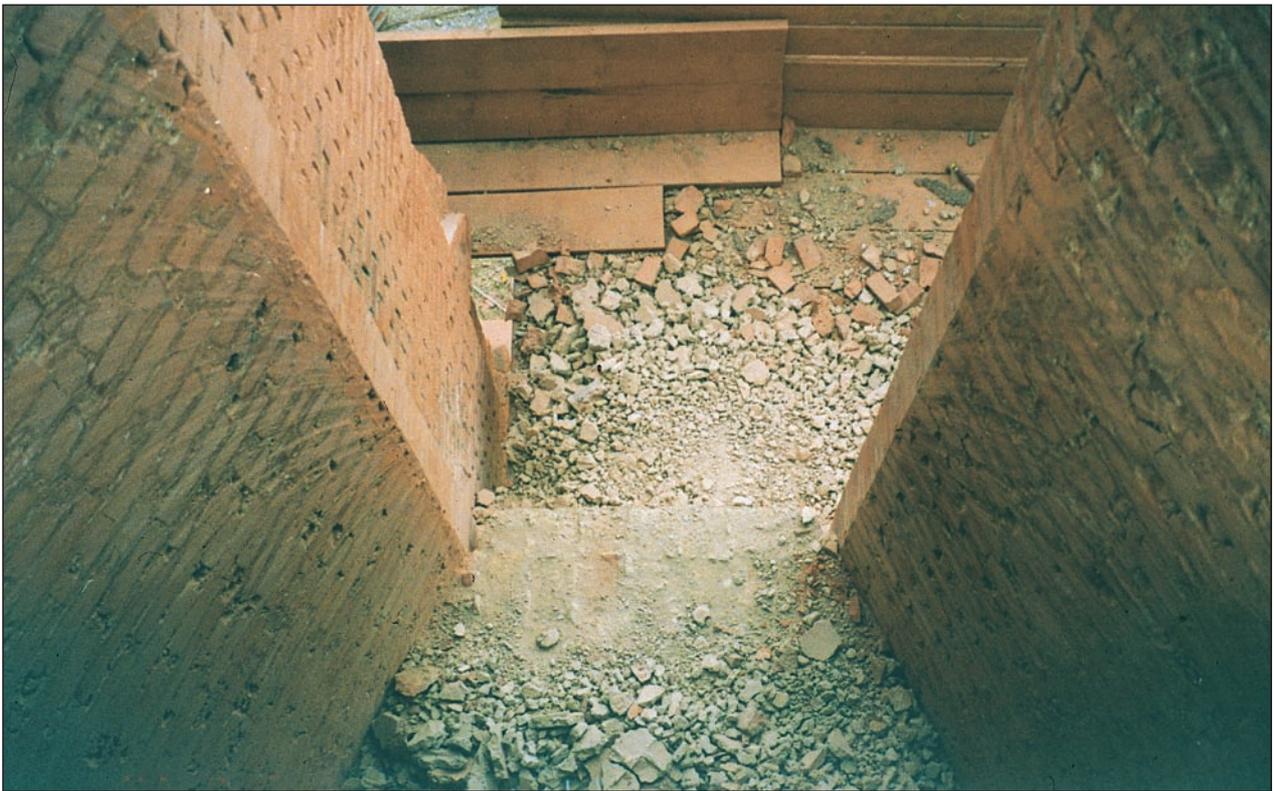
Fertiggestellte Schlitz – Blick von innen nach außen

ter sogenannter Gegenschnitt mit der Wandsäge auszuführen, der letztendlich auf der Außenseite eine exakt vertikale Schnittlinie ergab und damit den Anforderungen des Bundesdenkmalamtes entsprach. Um auf der Außenseite zu allen Ansatzstellen der Bohrungen zu gelangen, die Leisten anzuschlagen und das

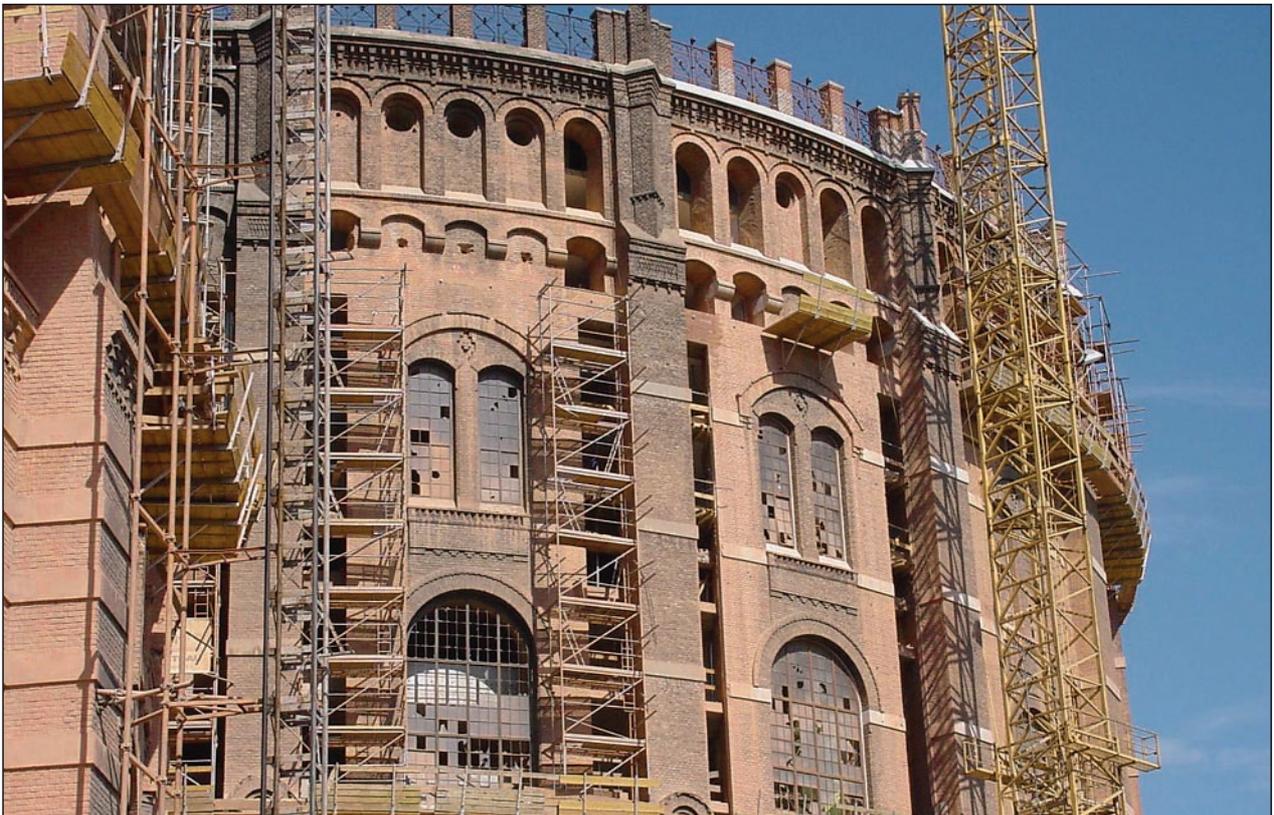
Gerüstung für die Herstellung der Schnitte für die Schlitz sowie die Rund- und Segmentbogenfenster

Seil durchzufädeln, wurden zugfeste 18 m hohe Gerüsttürme gebaut, die fertig montiert mit dem Kran zu den Einsatzstellen gehoben wurden. Diese Gerüsttürme wurden ihrerseits auf einer rundlaufenden Faltbühnenebene situiert, die etwa 20 m über dem angrenzenden Niveau an der Außenseite montiert

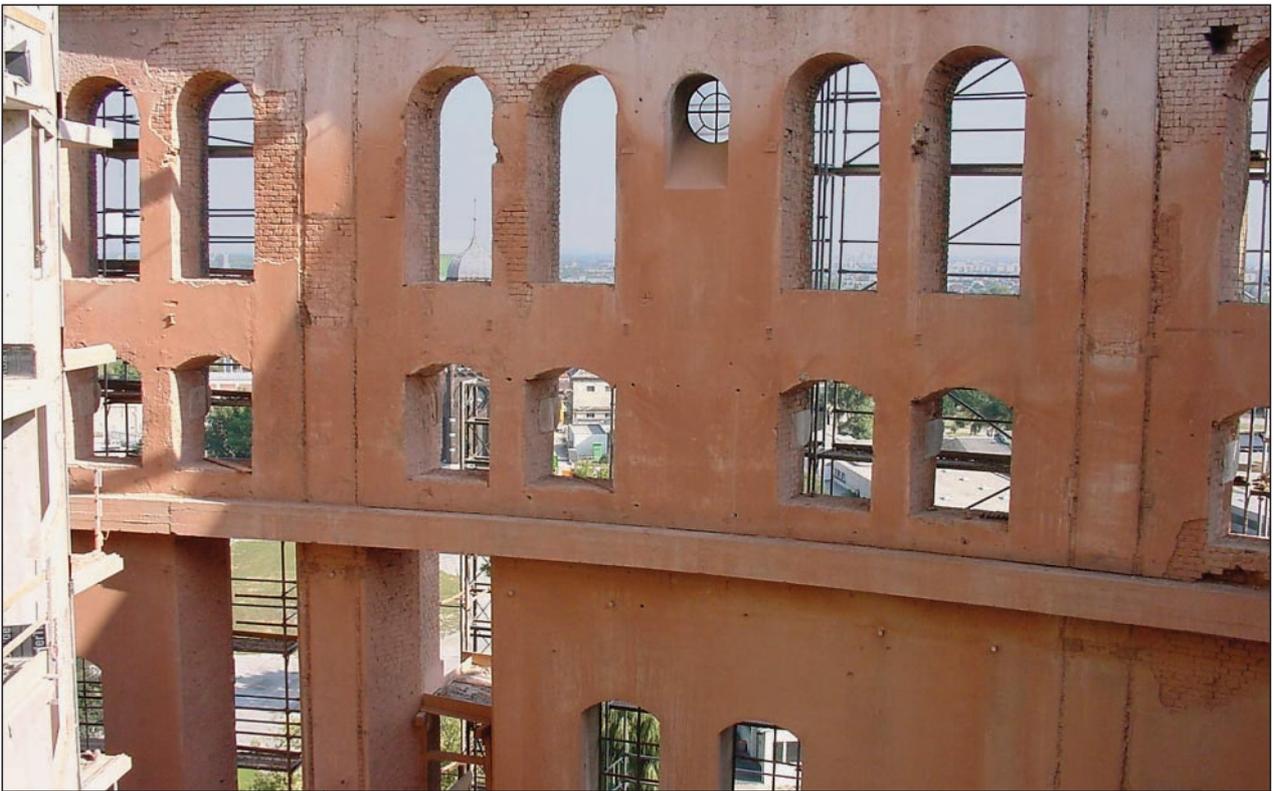
Rund- und Segmentbogenfenster von innen

waren. An der Innenseite konnte je nach Situation in gleicher Weise oder vom Rohbau aus gearbeitet werden. Insgesamt mussten 70 Schlitzze hergestellt werden. Im Attikabereich der Gasometer sollten die außen sichtbaren Strukturen der Kreissegmentbogenfenster und der Rundbogenfenster geöffnet werden.

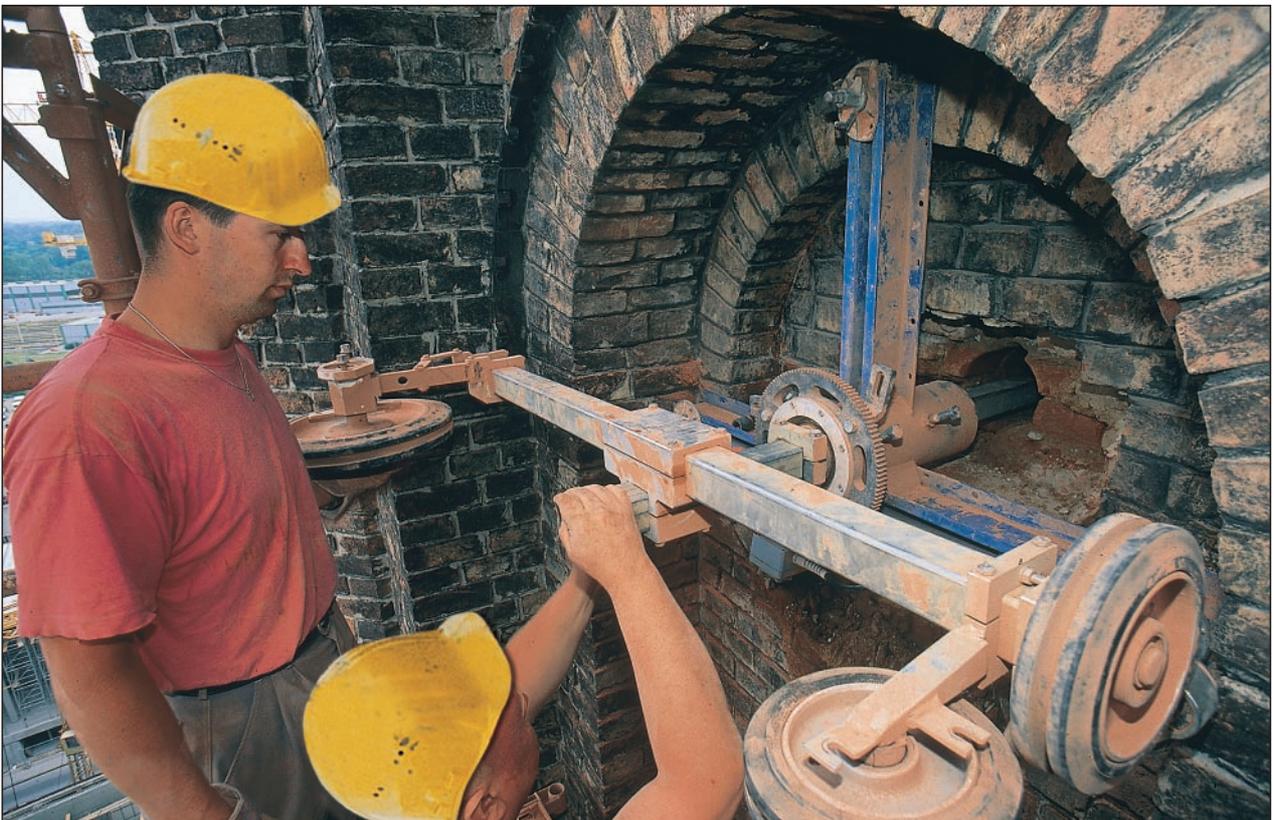
Einrichten der Zirkelsäge

Die Gerüstung war ähnlich wie bei den vorher beschriebenen Schlitzfenstern auszuführen. Die Rundschnitte wurden mit einer sogenannten Zirkelsäge geschnitten. Diese ist im Prinzip eine normale Seilsäge, deren Seil jedoch an einem zentrisch gelagerten drehbaren Arm geführt wird und dementsprechend den Rundschnitt

ausführt. Um die Rundschnitte exakt ausführen zu können, mussten Kernbohrungen hergestellt werden, deren Problematik darin lag, den genauen Radius für die bestehende nur annähernd kreisförmige Abmauerung zu ermitteln. Hiezu wurden die Bogenabmauerungen einzeln mit einfachen Hilfsmitteln vermessen und für jeden Schnitt der optimale Mittelpunkt eingemessen.

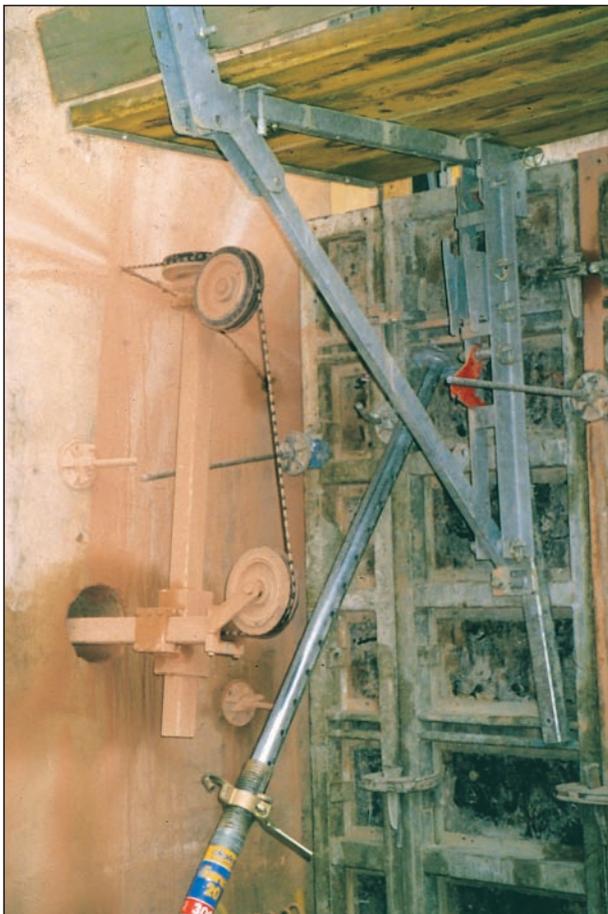
Zirkelschnitt von innen

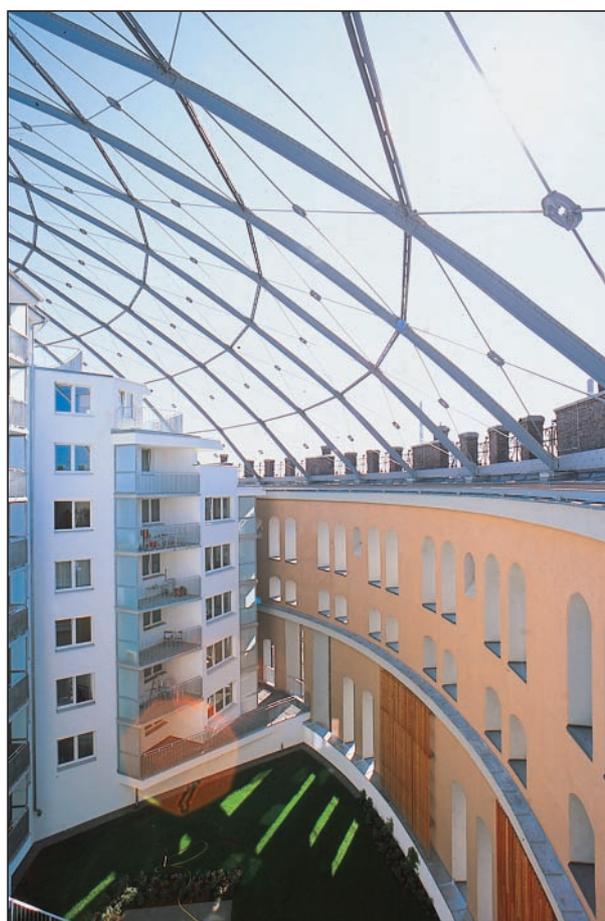
Fertiggestellter Hofbereich Gasometer „D“

Im Bereich Gasometer „D“ war die Erschließung etwas einfacher, da über einen Hofbereich jeweils die gesamten Wohn- und Stiegenbereiche einer Ebene erreicht werden konnten, so dass, abgesehen von der Schutträumung, im Wesentlichen mit einer Montageöffnung in einem Hofbereich das Auslangen gefunden wurde.

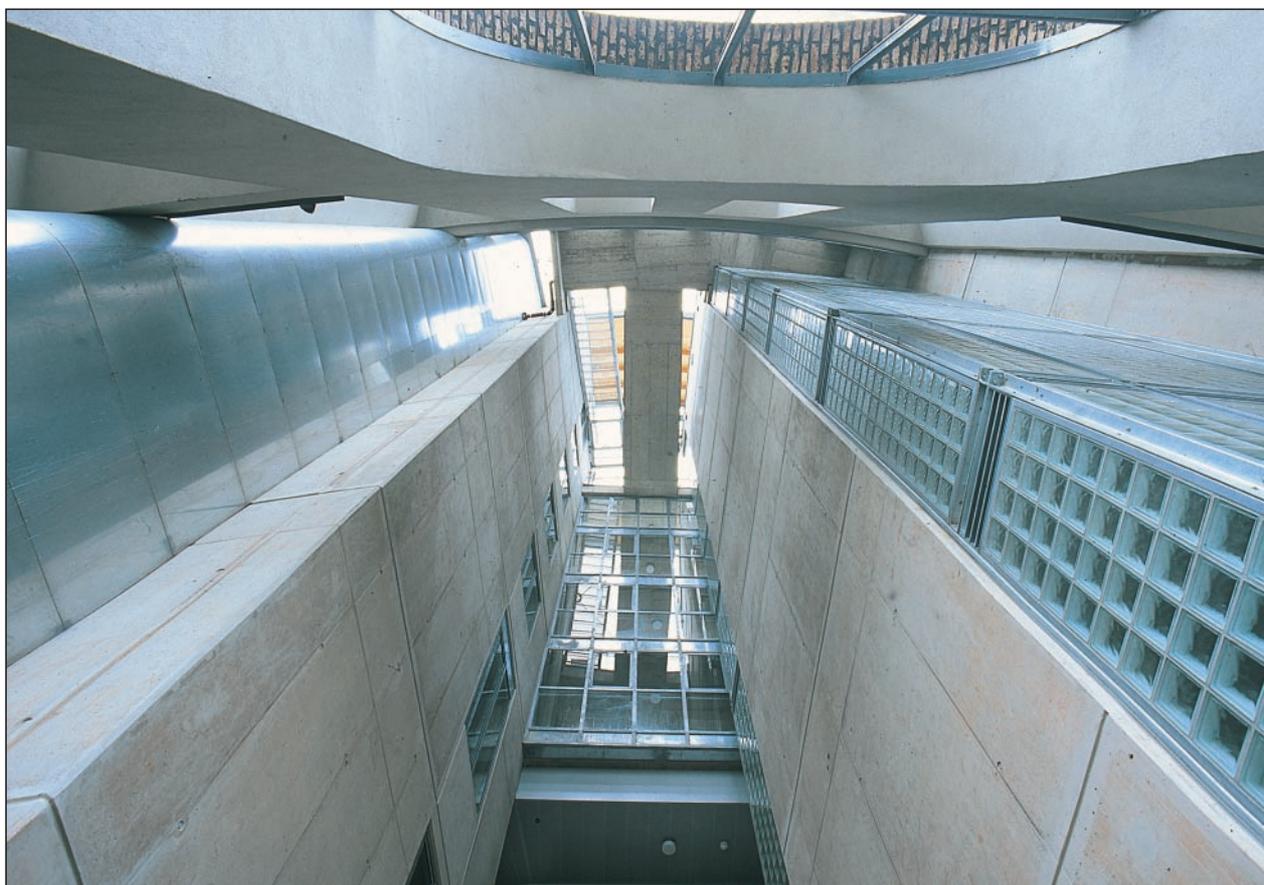
Sichtbetonstiegenhaustürme Gasometer „C“ – Blick von unten

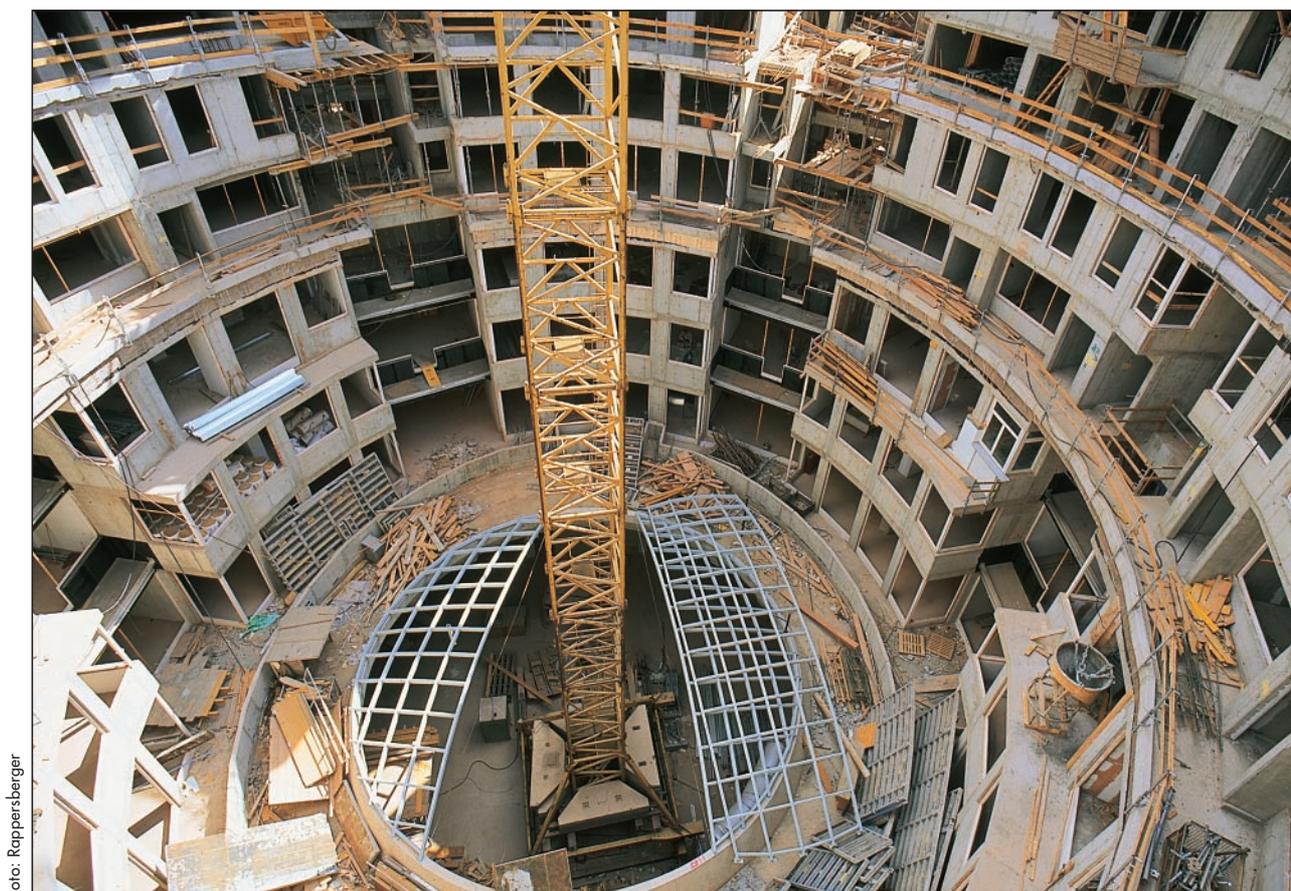
Blick in Gasometer „C“ – Stahl-Glaskuppel über der Mall im Rohzustand

Außerdem wurde über der Mall im Gasometer „C“ eine etwa 200 m² große Stahl-Glas-Kuppel eingebaut, die
